Rapport sur le suivi morphosédimentaire du sillon de Talbert pour l'année 2012

Rapport sur le suivi morpho- sédimentaire du sillon de Talbert pour l'année 2012

**SUIVI TOPO-MORPHOLOGIQUE DU SILLON DE TALBERT
(COMMUNE DE PLEUBIAN – PÉRIODE 2011-2012)**

COMMUNE DE PLEUBIAN (COTES D'ARMOR) ET CONSERVATOIRE DE L'ESPACE LITTORAL ET DES RIVAGES LACUSTRES

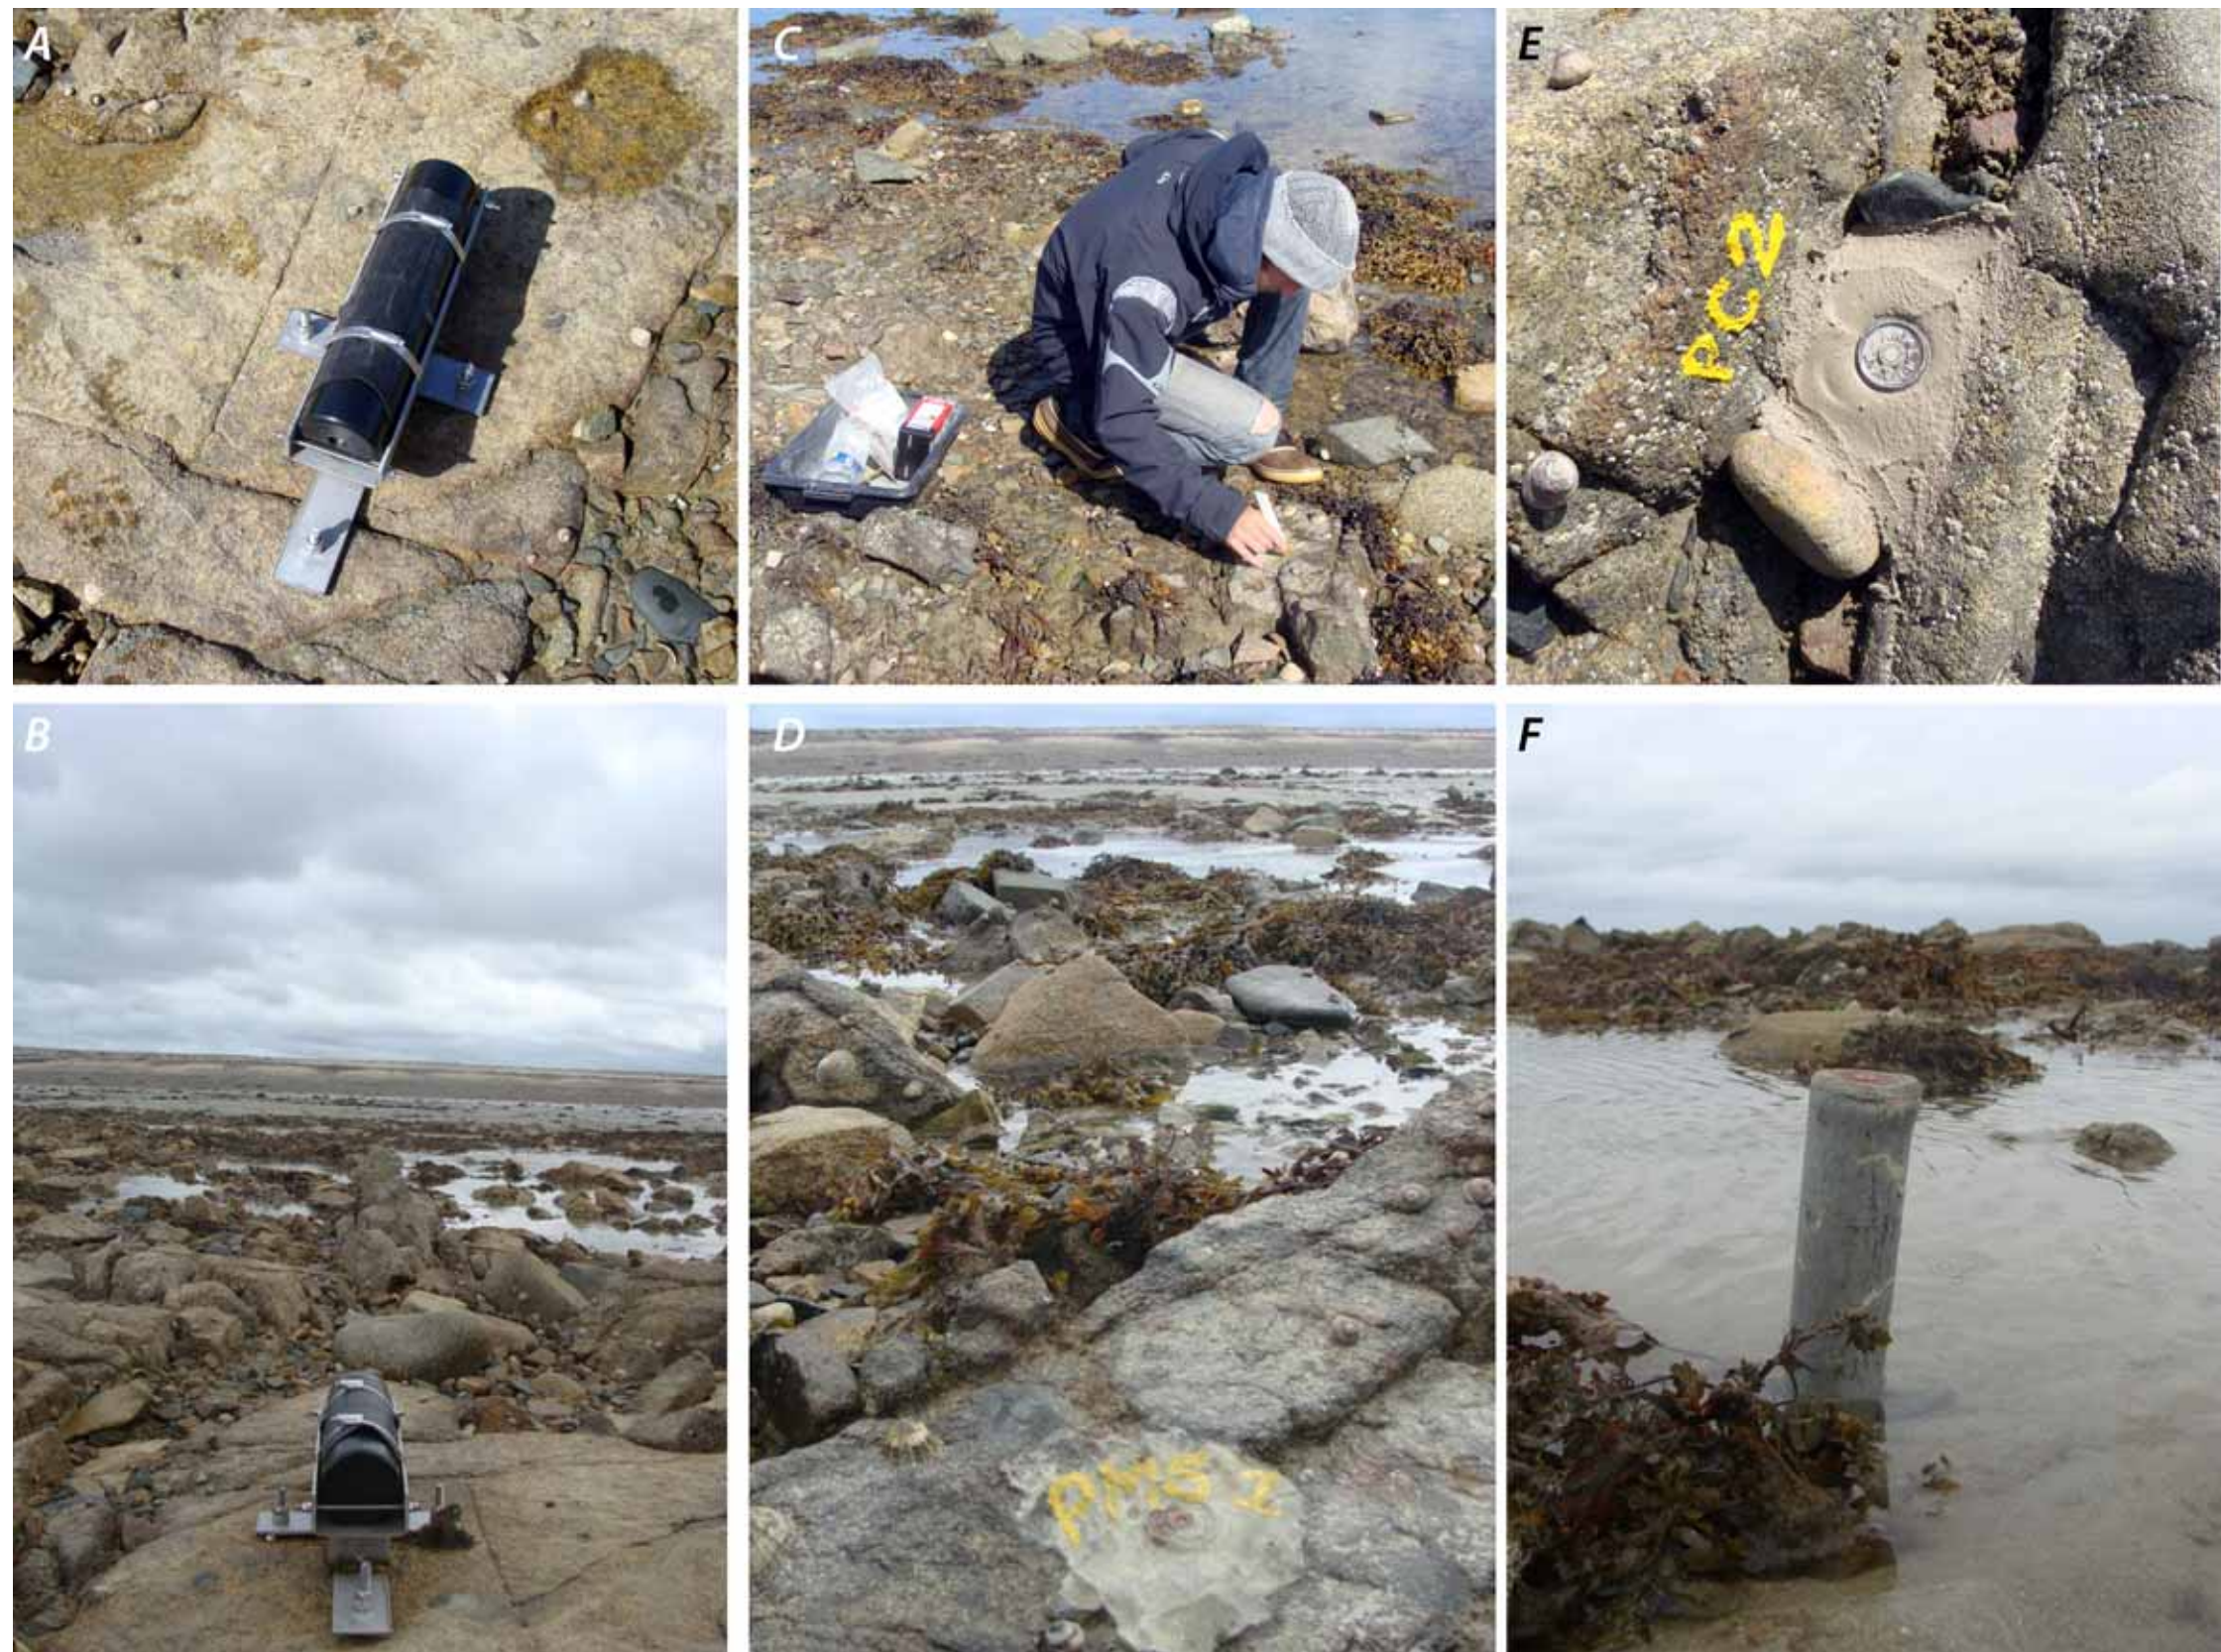
Figure 10 : A et B. Capteur de pression sur son socle inox installé sur le platier rocheux. C. Installation des repères topographiques. D et E. Clous topographiques matérialisant les points de calage PC2 et PMS1. F. Piquet en acier implanté sur l'estran pour fixer l'alignement des profils.

Au mois de septembre 2012, deux capteurs de pression ont été positionnés dans la zone de balancement des marées, en avant du Sillon de Talbert (fig.9). Séparés l'un de l'autre par une distance d'environ 800 m, ces capteurs de pression se présentent sous la forme de petits cylindres de 3,5 cm de diamètres sur 15 cm de long (fig.10A), et ont été placés sur un support en inox, lui-même fixé par une visserie inox dans le platier rocheux. Pour ce faire, une série de 4 trous de 10 cm de profondeur maximale a été percée dans le platier rocheux.

Pour s'assurer que toutes les mesures soient réalisées dans des conditions identiques, un ensemble de repères topographiques a été installé (fig.9B, 9C, 10B). Pour chaque profil, deux tubes en acier de 50 cm de long ont été implantés sur l'estran et donne l'axe des transects. Deux clous topographiques ont été scellés dans le platier rocheux pour fixer l'emplacement de la station de mesure tachéométrique. Enfin, plusieurs clous topographiques (appelés « points de calage ») ont également été installés à proximité et sont relevés à chaque campagne de mesure pour raccorder toutes les données dans le même référentiel altitudinal et géographique (fig.10C).
